# TESTBERICHT

Projekt Nummer 2014-0013

Projekt Betreff Entlacken Zylinderkopf Honda

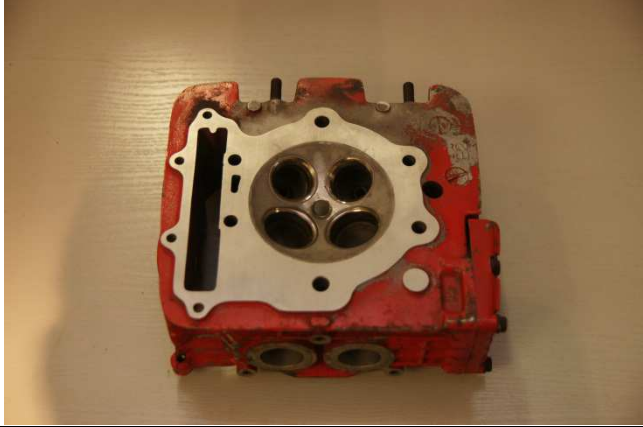
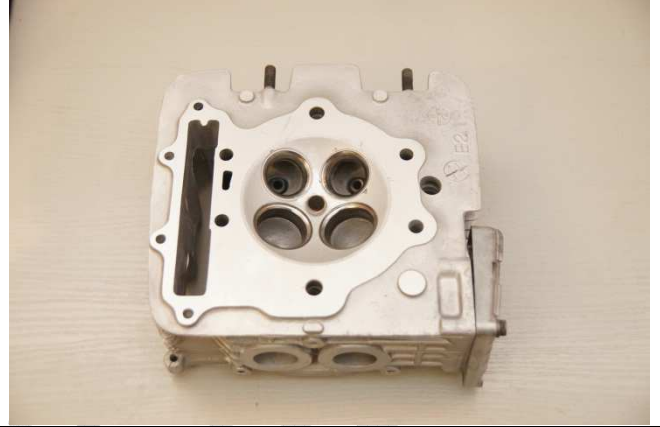
Nr. 01 vor der Reinigung	Nr. 01 nach der Reinigung, Sodastrahlverfahren

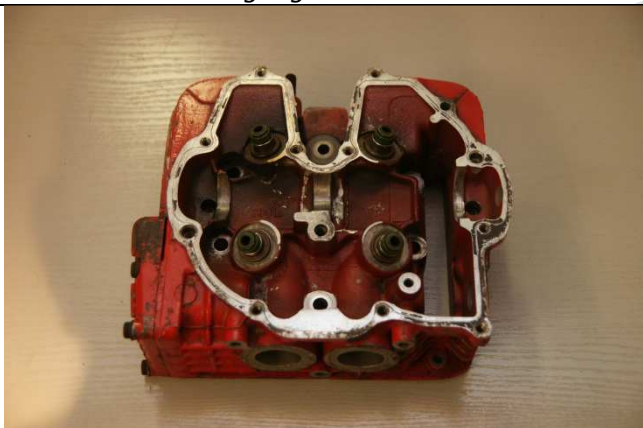
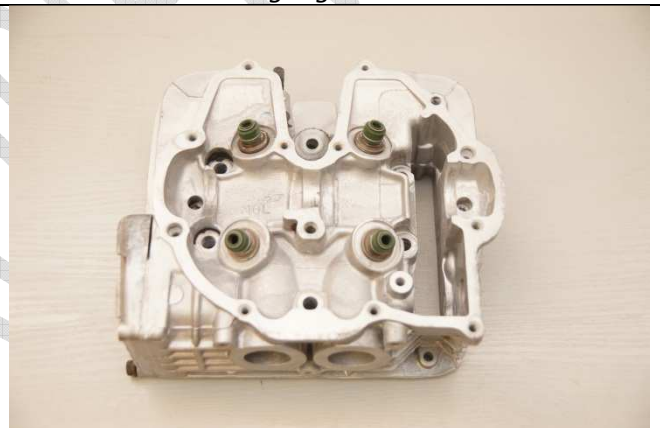
Nr. 02 vor der Reinigung	Nr. 02 nach der Reinigung, Sodastrahlverfahren

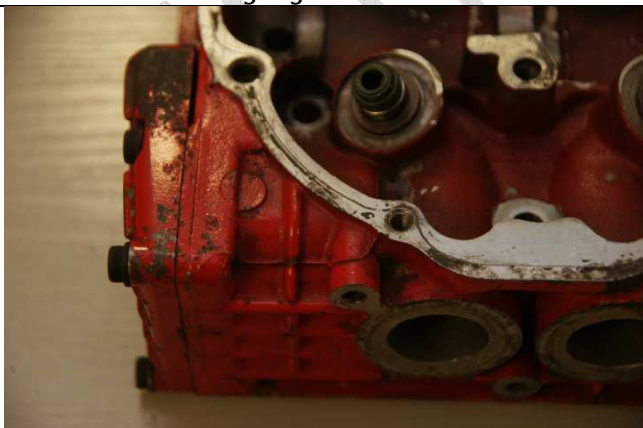
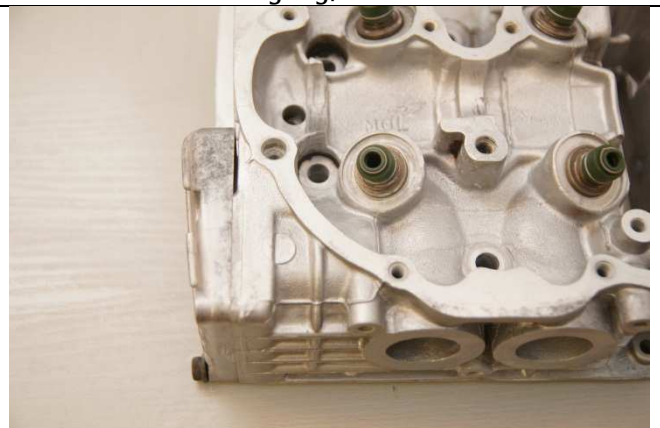
Nr. 03 vor der Reinigung	Nr. 03 nach der Reinigung, Sodastrahlverfahren

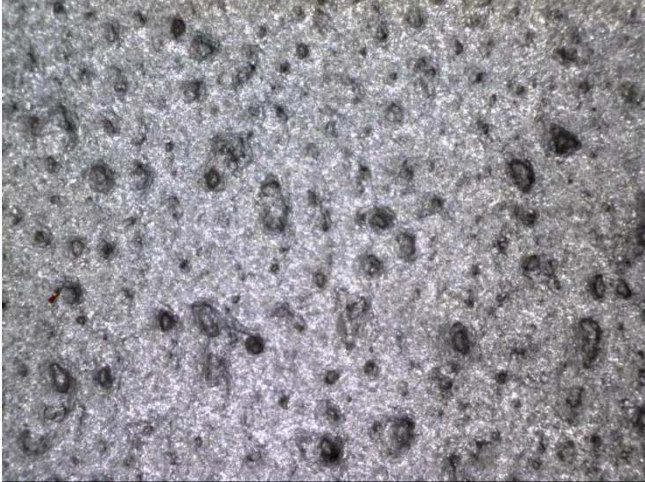
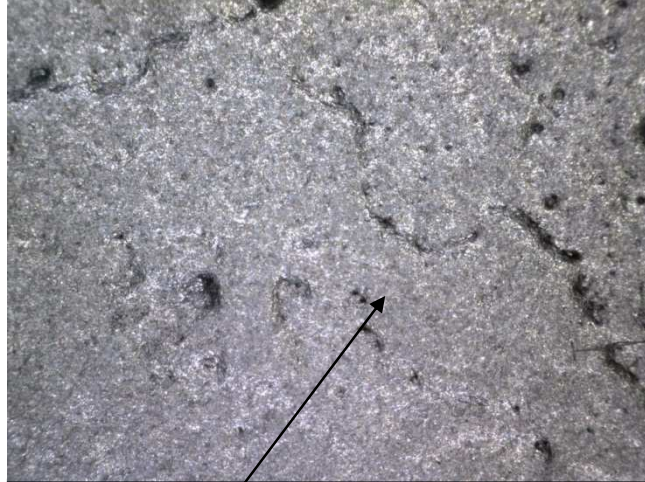
Nr. 01 nach der Reinigung/ normale Gussstruktur	Nr. 02 nach der Reinigung

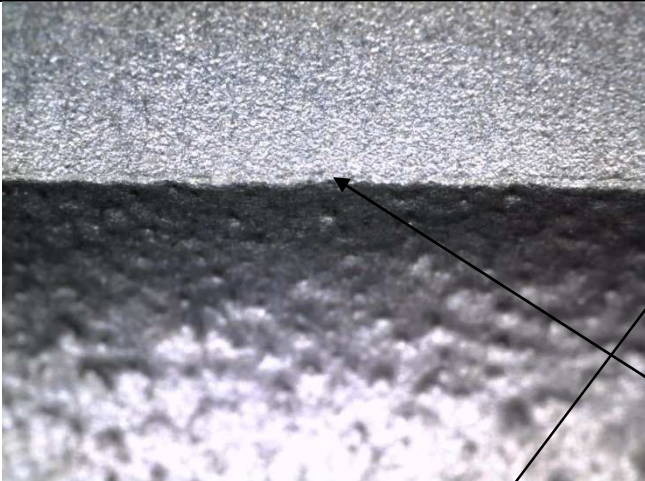
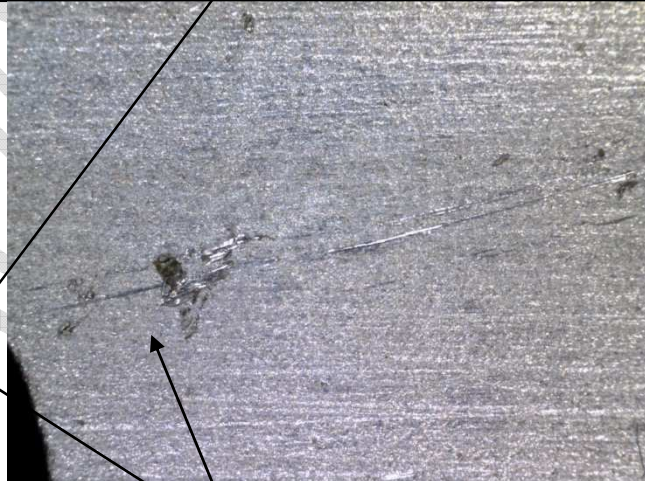
Nr. 03 nach der Reinigung/ keine Kantenveränderung	Nr. 04 nach der Reinigung/ keine Oberflächenveränderung- alte Einschlüsse
